## Evaluation of Corrosion Résistance for Austenitic Stainless Steel Weldment in Different Solution

Entisar Mohson Hameed  
Institute of Technology / Baghdad  
Email: mhentisar@yahoo.com

This paper is amid to study the effect of immersion solusion type on corrosion resistance of austenitic stainless steel AISI 304L .

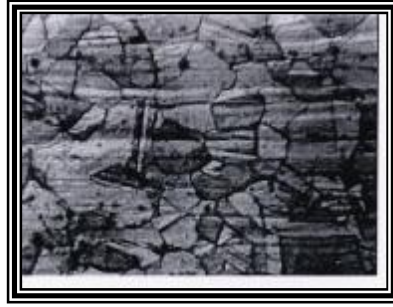
(A)

يوضح البنية المجهرية للسبيكة الاساس بقوة تكبير 100x

يبين الشكل (1) نتائج فحص البنية المهجرية لكافة مجاميع العينات في جدول رقم (5). إذ يلاحظ  
من الصور التغيرات في البنية المجهرية من حيث شكل و حجم الحبيبات بين مركز وصلة اللحام

والمنطقة المتأثرة بالحرارة والسبيكة الأساس و هذا يعود إلى التوصيل الحراري الواطئ للفولاذ المقاوم للصدأ و تأثير معدل التبريد مما انعكس على حجم الحبيبات في منطقة اللحام مقارنة بالمعدن الأساس.

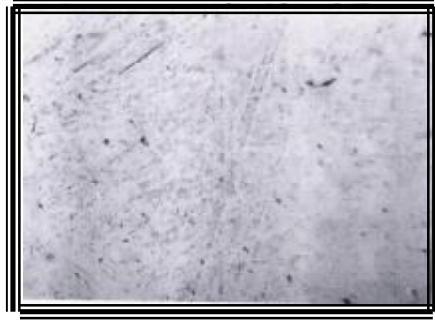
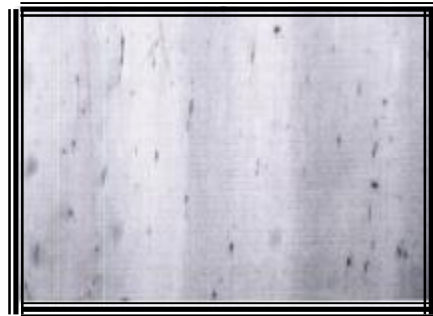
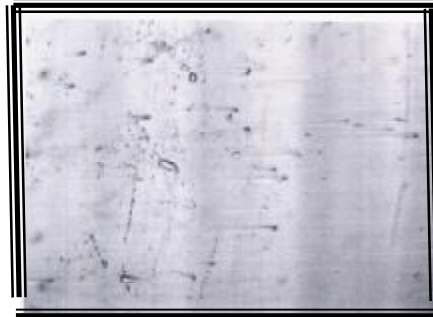
الشكل (5) يوضح صور التآكل لمجاميع العينات بعد عملية الغمر في ماء البحر 3.5wt%NaCl في درجة حرارة الغرفة  $25^{\circ}\text{C}$  بقوة تكبير 100x.

الشكل (5) يبين البنية المجهرية للعينات بعد التآكل بطريقة الغمر في وسط ملحي ( $3.5wt\%NaCl$ ) في درجة حرارة  $25C^0$  حيث نلاحظ بقع التآكل واضحة لكافة مجاميع العينات
